2022乗下船安全キャンペーンの実施について —協力のお願い—

乗下船安全キャンペーン2022

REQUIRED BOARDING ARRANGEMENTS FOR PILOT

水先人用乗下船設備の要件

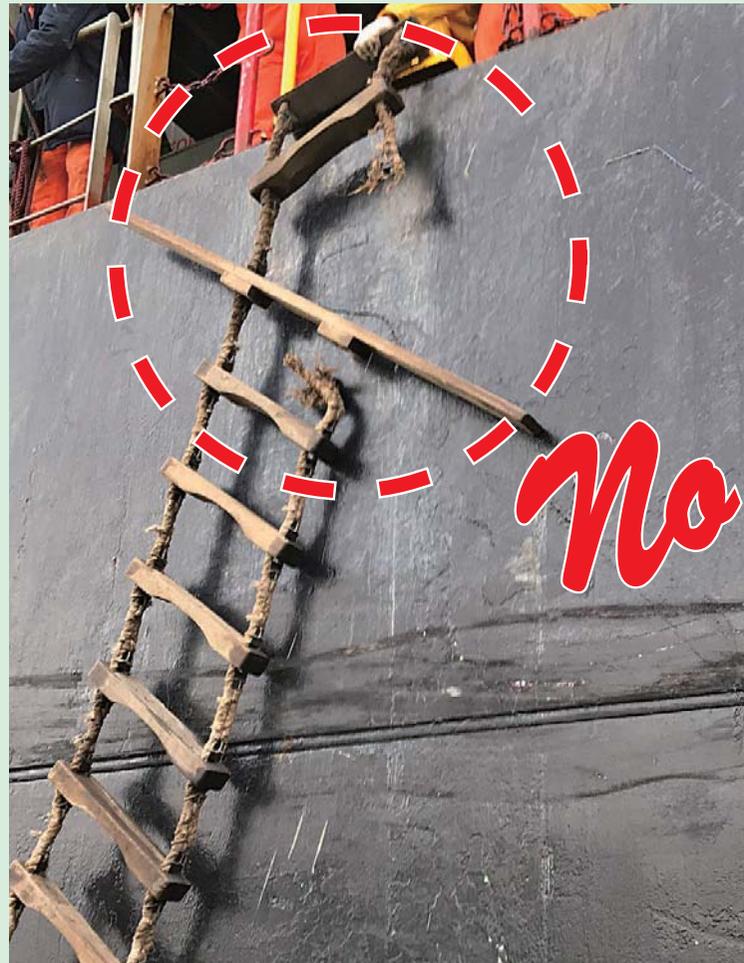
水先人乗船中にサイドロープが切断した。
パイロットラダーの整備不良であった。
(SOLAS違反)

Side rope was broken, when pilot embarking.
Pilot ladder was badly maintained.
(Offense against SOLAS Regulation)

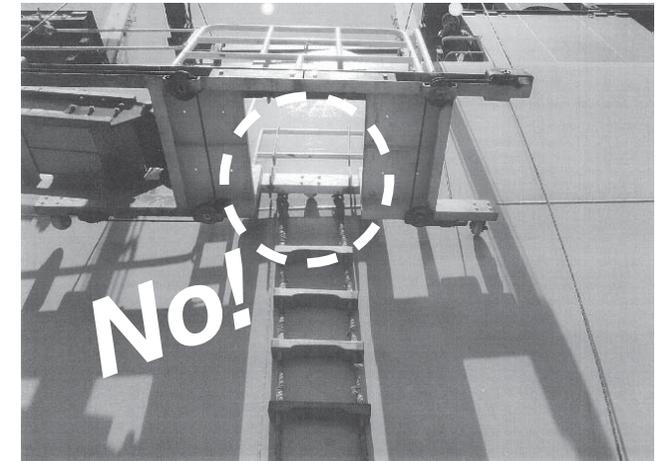
SOLAS不適合事例

Inappropriate cases, NOT complying with SOLAS regulations

On accommodation ladder with trapdoor, the pilot ladder had not been extended from bottom the platform to the height of the handrail along ship's side.

(Offence against SOLAS regulation)

トラップドアのあるコンビネーションラダーにおいて、パイロットラダーが下端のプラットフォームから上方のハンドレールの高さまで船側に沿って延長されていない。

(SOLAS 違反)
